Rapport de mission de repérage des matériaux et produits contenant de l'amiante avant réalisation de travaux

Rapport N° : 1705 A

LEVENS – MAISON DE VILLAGE – DIAGNOSTIC AVANT TRAVUX	Contrat 2013353 DGT DAT
SAS CLOVER CS90029 – 06901 SOPHIA ANTIPOLIS CEDEX - ☎ 04 04 89 61 09 09 ✉ sascllover@sascllover.fr	page 6/94

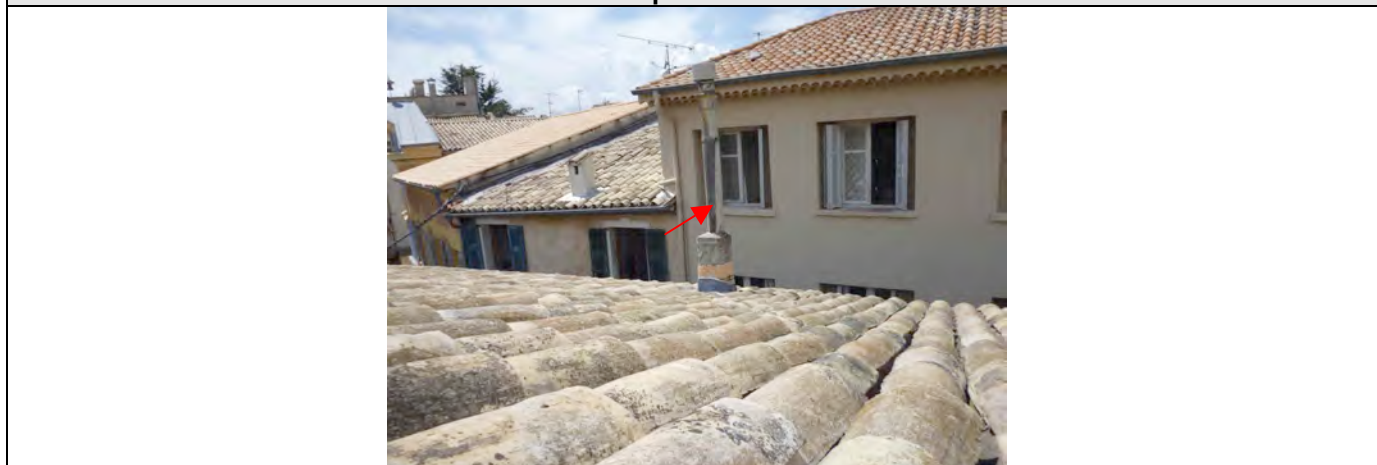
Conduit de fluide - Centre

Nom du client	Numéro de dossier	Pièce ou local
LEVENS	1705	Toiture
Matériau	Date de prélèvement	Nom de l'opérateur
Amiante ciment		OSENDA Thierry

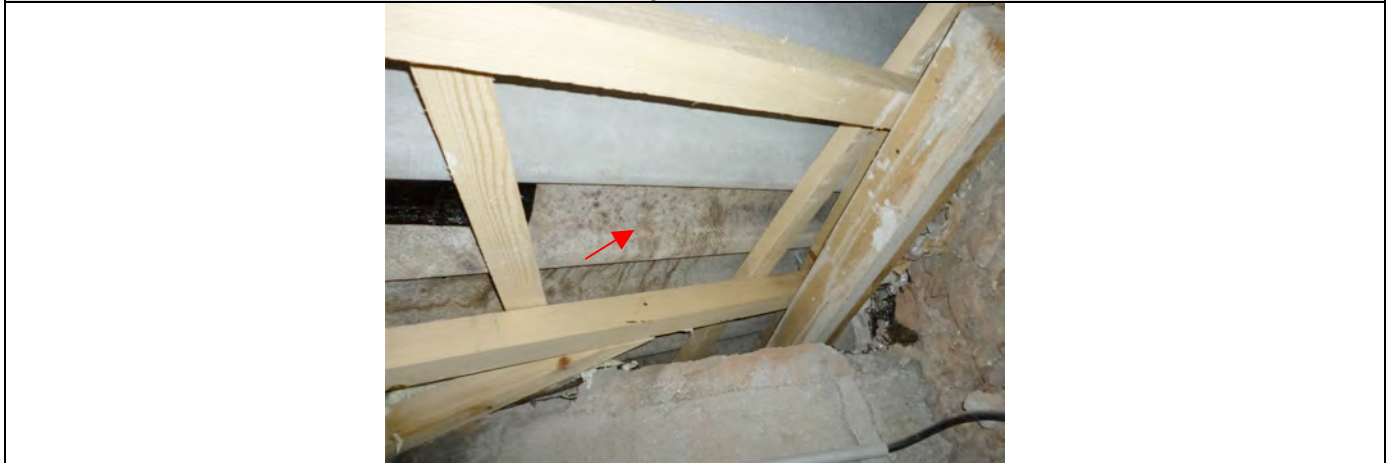
Plafond - Plafond

Nom du client	Numéro de dossier	Pièce ou local
LEVENS	1705	Combles n°1
Matériau	Date de prélèvement	Nom de l'opérateur
Plaques fibreuses		OSENDA Thierry

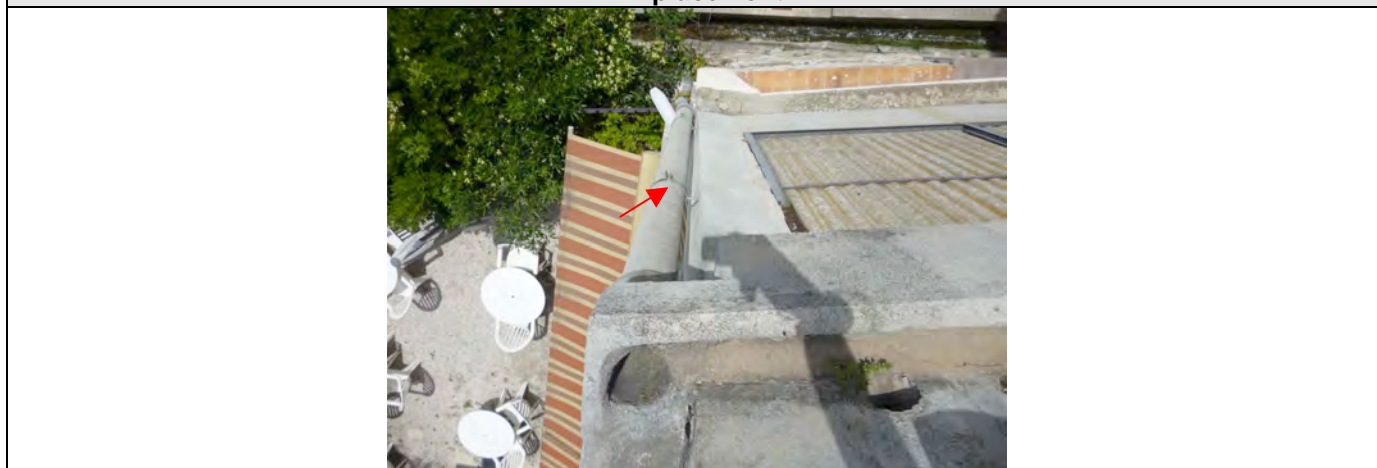
Conduit de fluide - C et D

Nom du client	Numéro de dossier	Pièce ou local
LEVENS	1705	Terrasse n°2
Matériau	Date de prélèvement	Nom de l'opérateur
Amiante ciment		OSENDA Thierry

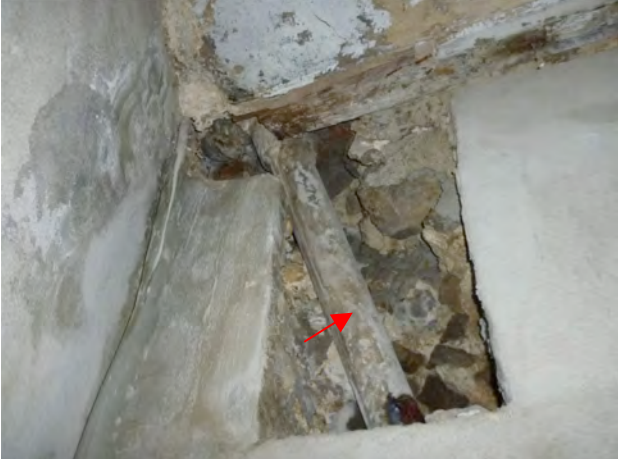
Nom du client	Numéro de dossier	Pièce ou local
LEVENS	1705	Cave
Matériau	Date de prélèvement	Nom de l'opérateur
Amiante ciment		OSENDA Thierry
Localisation		
Conduit de fluide - B		
Emplacement

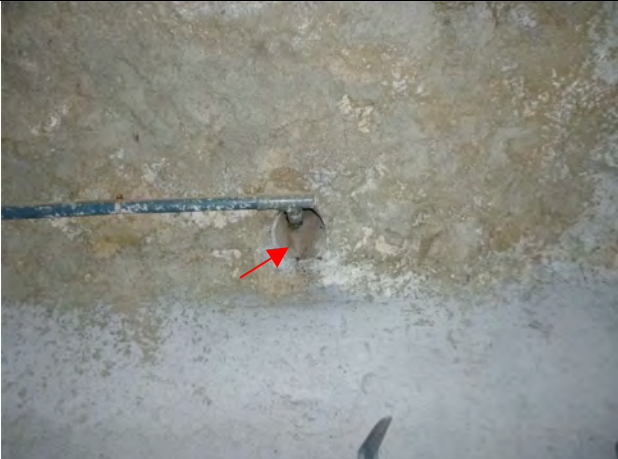
Nom du client	Numéro de dossier	Pièce ou local
LEVENS	1705	Cave
Matériau	Date de prélèvement	Nom de l'opérateur
Amiante ciment		OSENDA Thierry
Localisation		
Conduit de fluide - Plafond		
Emplacement

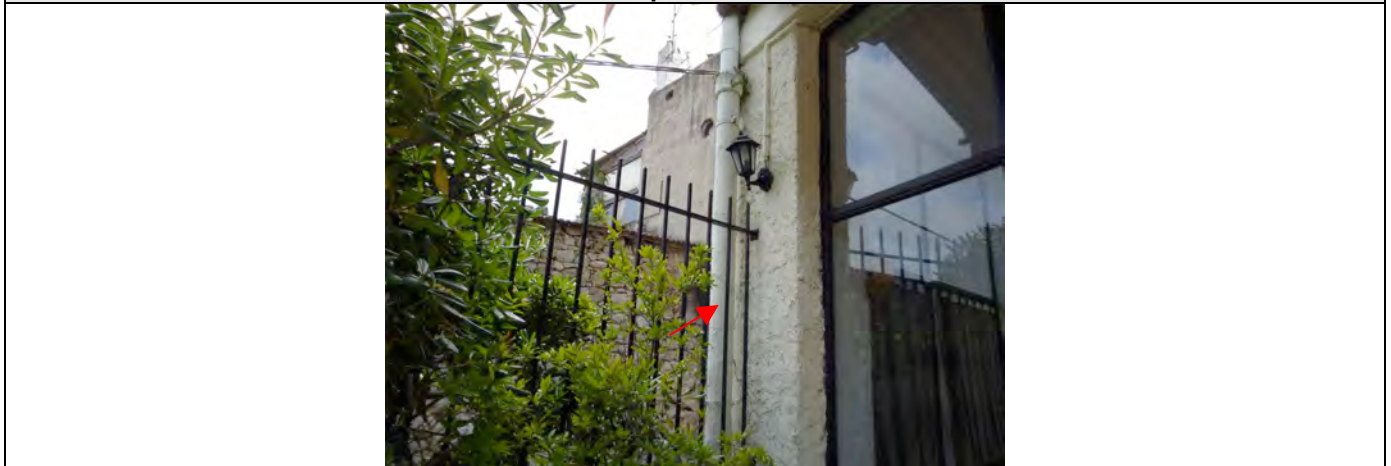
Conduit de fluide - A

Nom du client	Numéro de dossier	Pièce ou local
LEVENS	1705	Terrasse n°1
Matériau	Date de prélèvement	Nom de l'opérateur
Amiante ciment		OSENDA Thierry

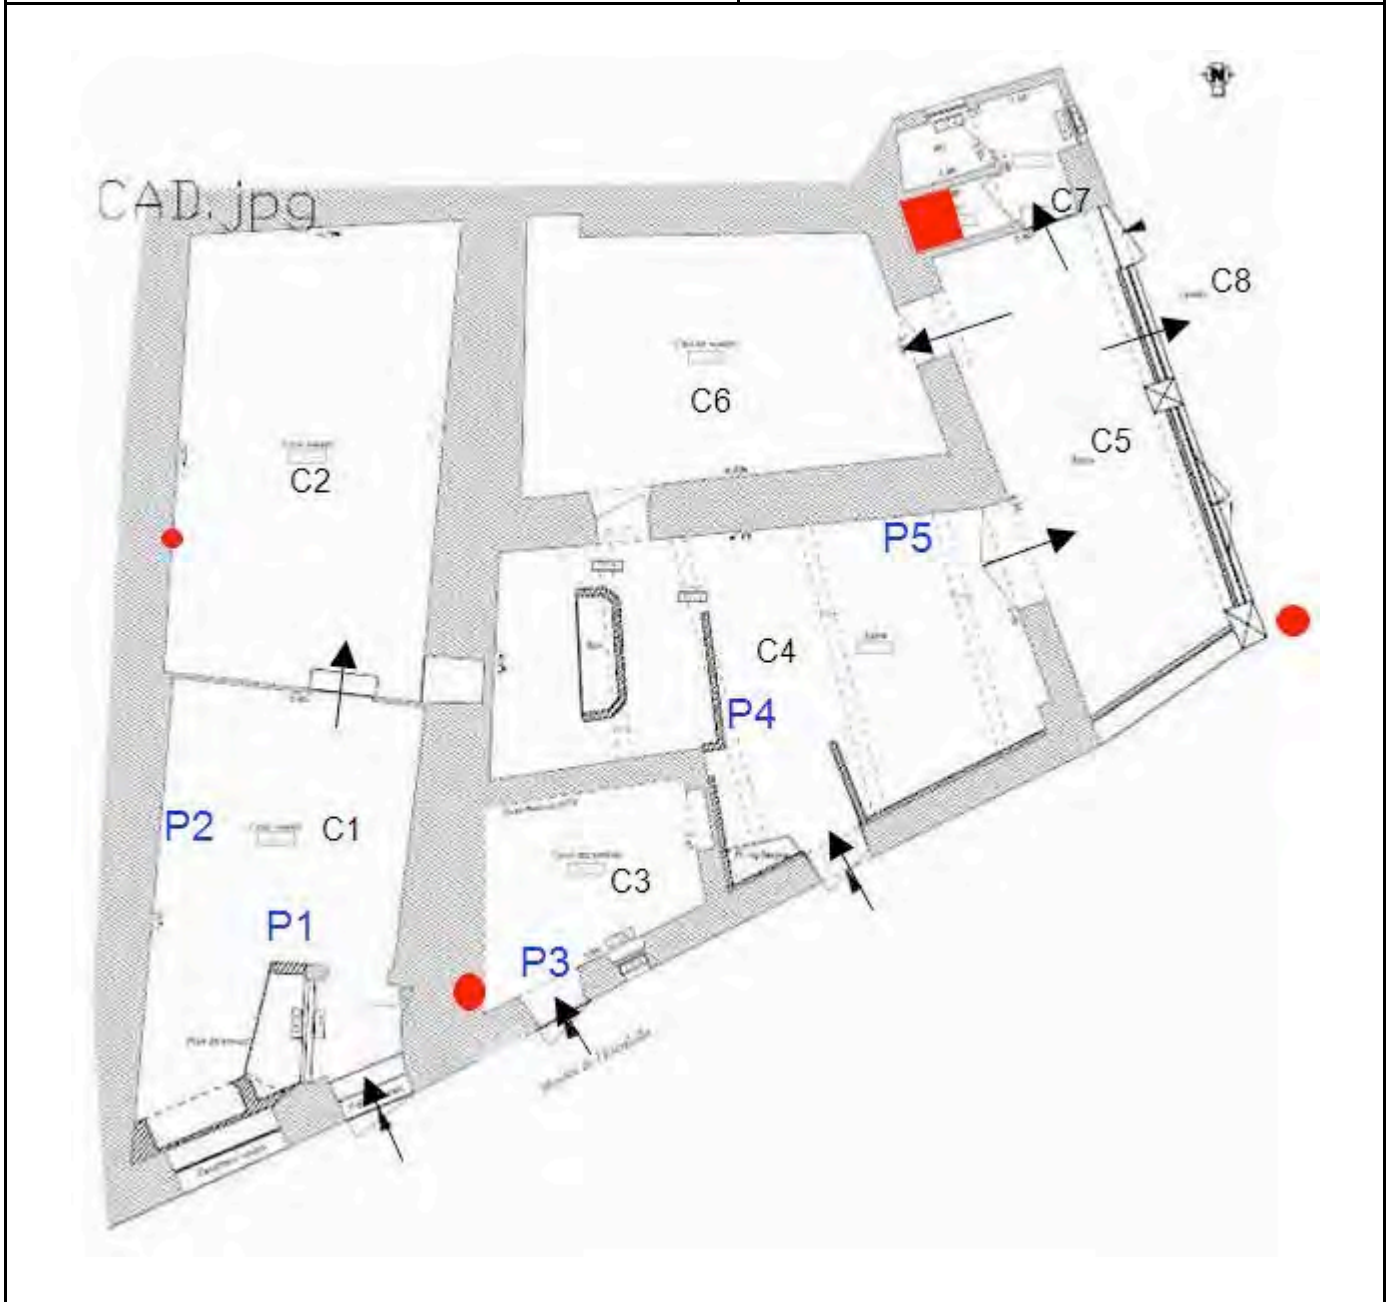
PLANCHE DE REPERAGE USUEL					
N° dossier :	1705			Adresse de l'immeuble :	Immeuble Bailet 2 avenue du Docteur Faraut 06670 LEVENS
N° planche :	1/6	Version :	0		
Origine du plan :	Auteur: Thierry Osenda			Bâtiment – Niveau :	Niveau 0
■ : Prélèvement non amianté				■ ● : Conduit en fibre ciment amianté

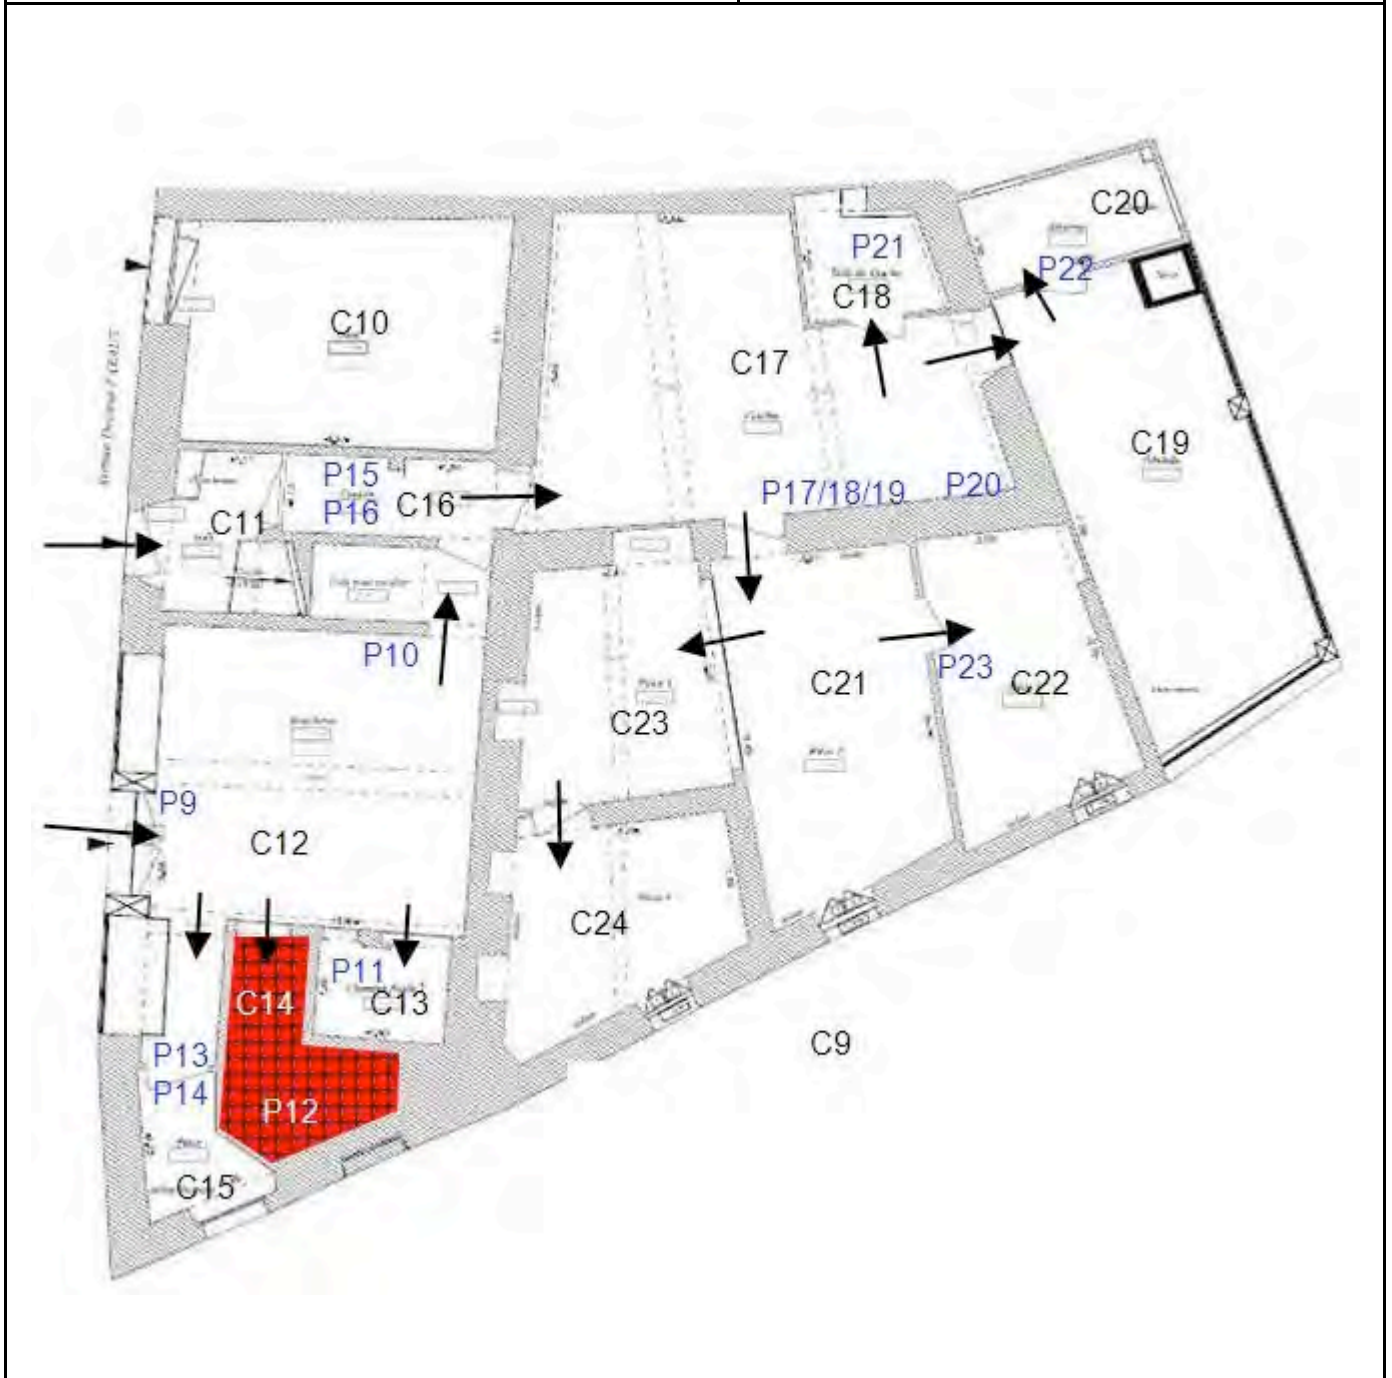
PLANCHE DE REPERAGE USUEL			Adresse de l'immeuble : Immeuble Bailet		
N° dossier :	1705				
N° planche :	2/6	Version :	0	Type :	Croquis
Origine du plan :	Auteur: Thierry Osenda			Bâtiment – Niveau :	Niveau 1
: Prélèvement non amianté			: Colle carrelage amianté

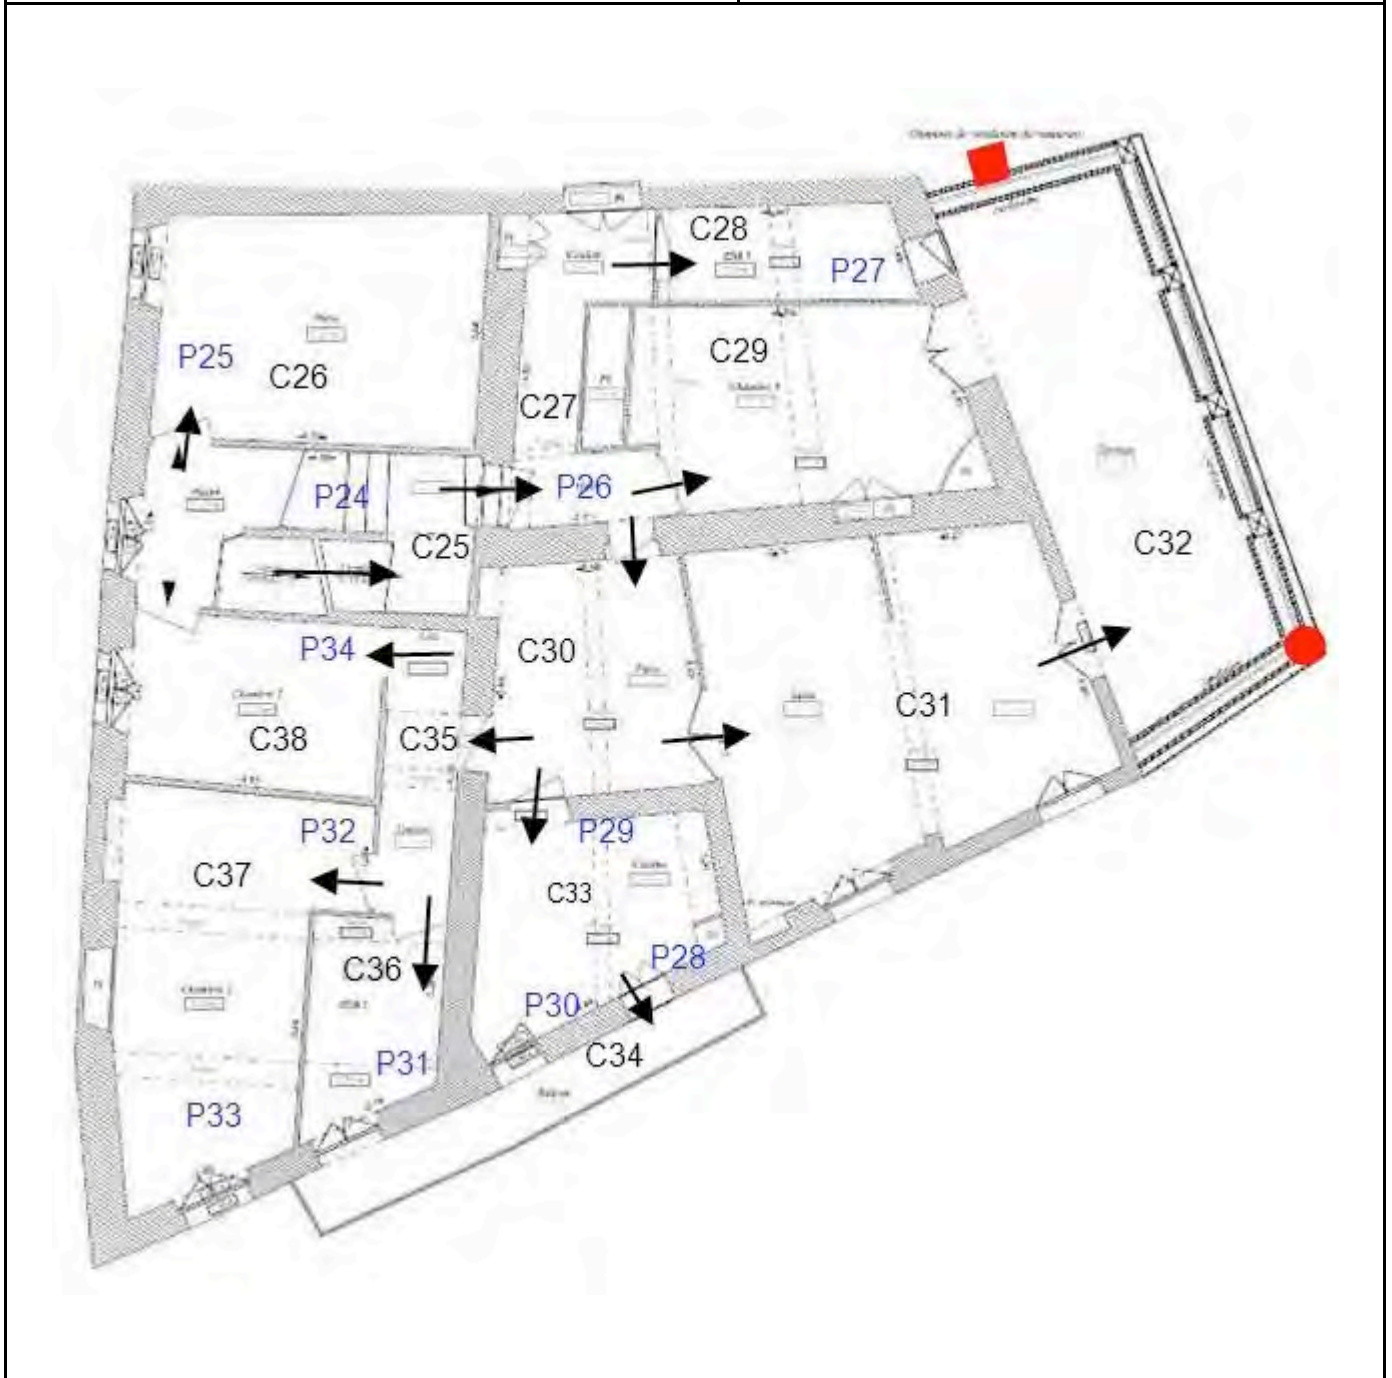
PLANCHE DE REPERAGE USUEL			Adresse de l'immeuble : Immeuble Bailet	
N° dossier : 1705				
N° planche : 3/6	Version : 0	Type : Croquis		
Origine du plan : Auteur: Thierry Osenda		Bâtiment – Niveau : Niveau 2		
■ : Prélèvement non amianté		■ ● : Conduit en fibre ciment amianté

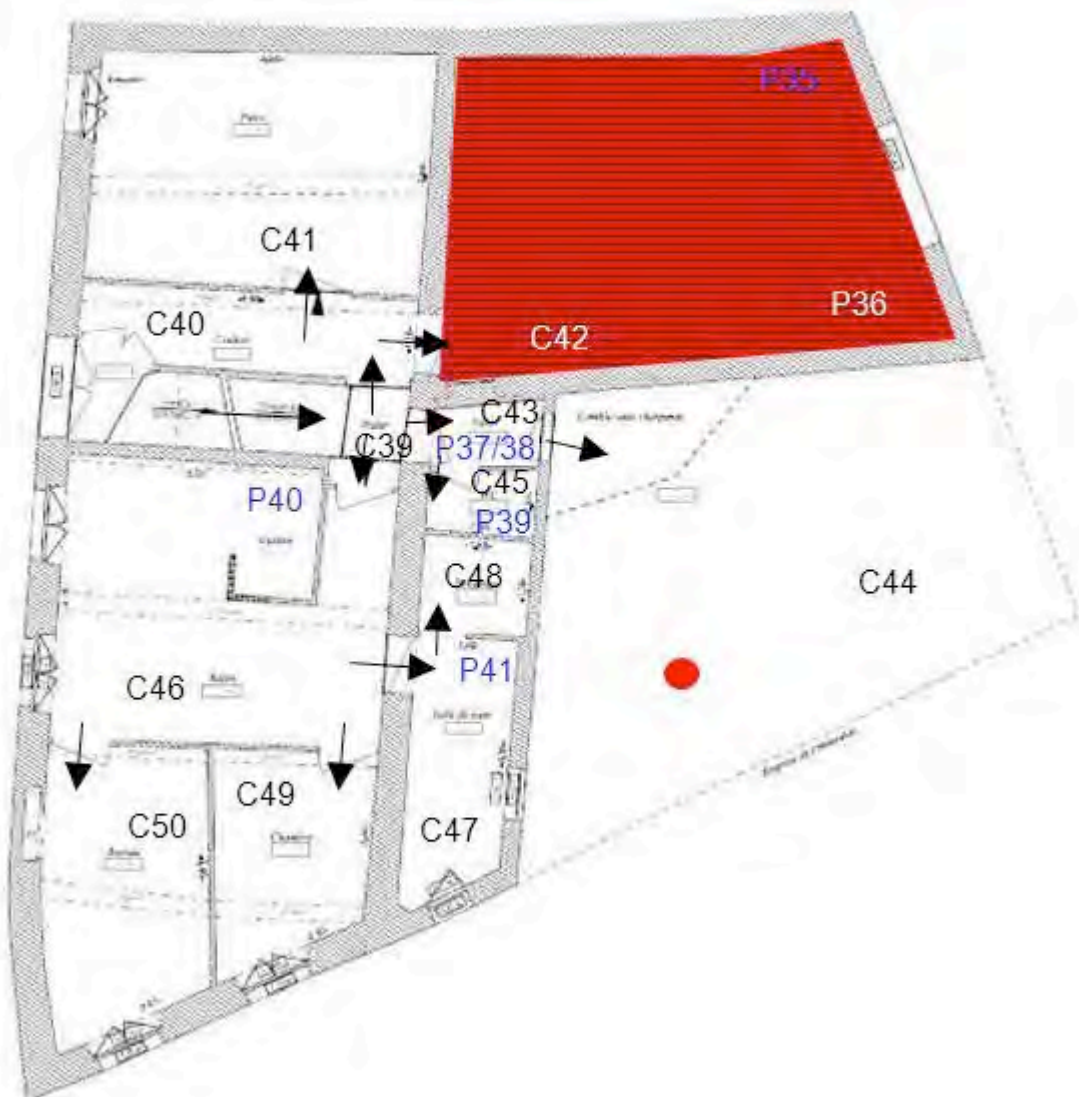
PLANCHE DE REPERAGE USUEL			Adresse de l'immeuble : Immeuble Bailet		
N° dossier :	1705				
N° planche :	4/6	Version :	0	Type :	Croquis
Origine du plan :	Auteur: Thierry Osenda			Bâtiment – Niveau :	Niveau 3
: Prélèvement non amianté			: Conduit en fibre ciment amianté		
			: Plaque en fibre ciment amianté

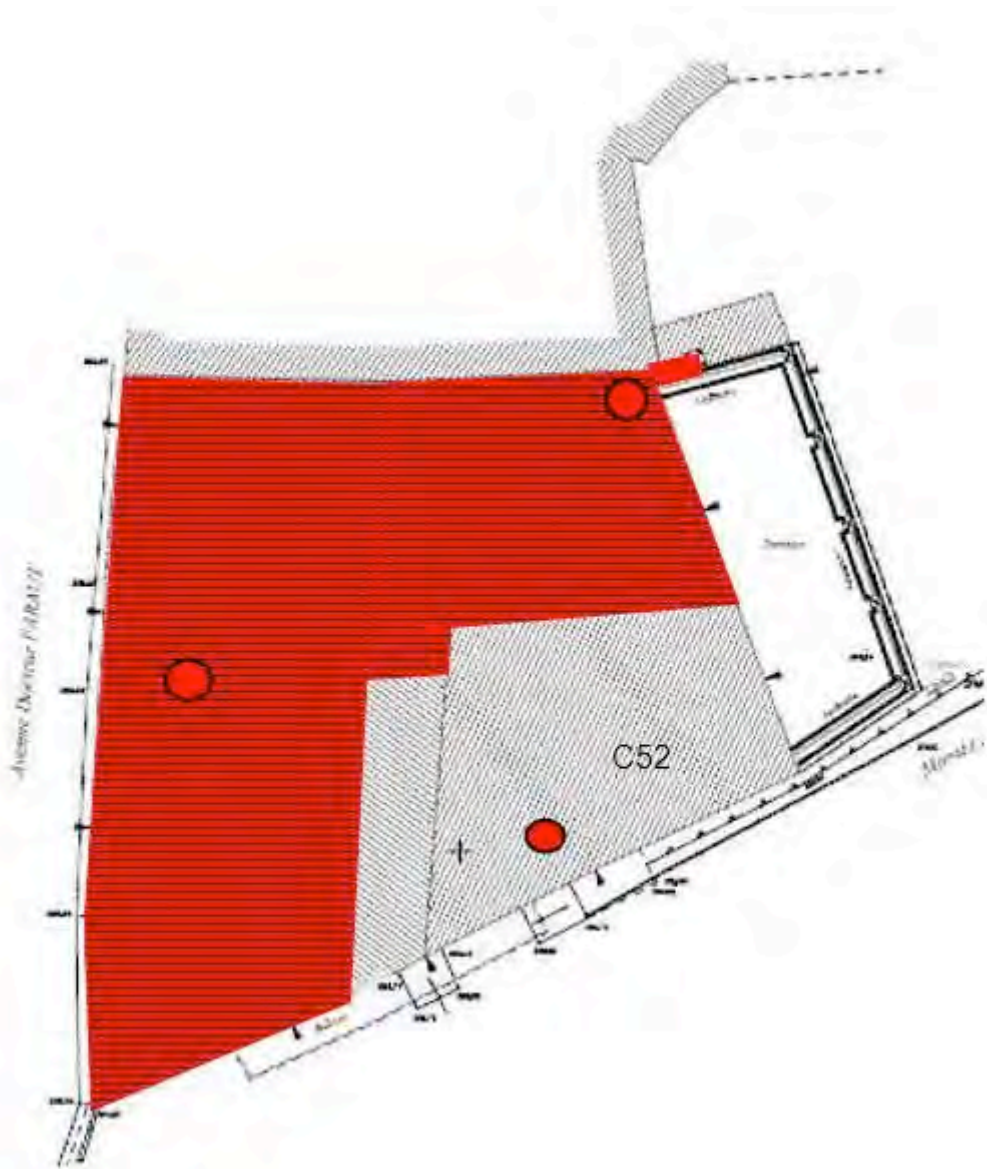
PLANCHE DE REPERAGE USUEL			Adresse de l'immeuble : Immeuble Bailet	
N° dossier : 1705				
N° planche : 6/6	Version : 0			
Origine du plan : Auteur: Thierry Osenda		Bâtiment – Niveau : Toiture		
● : Conduit en fibre ciment amianté				
■ : Plaque en fibre ciment amianté
