Rapport de mission de repérage des matériaux et produits contenant de l'amiante avant réalisation de travaux

Rapport N° : 1705 A

LEVENS – MAISON DE VILLAGE – DIAGNOSTIC AVANT TRAVUX	Contrat 2013353 DGT DAT
SAS CLOVER CS90029 – 06901 SOPHIA ANTIPOLIS CEDEX - ☎ 04 04 89 61 09 09 ✉ sascllover@sascllover.fr	page 6/94

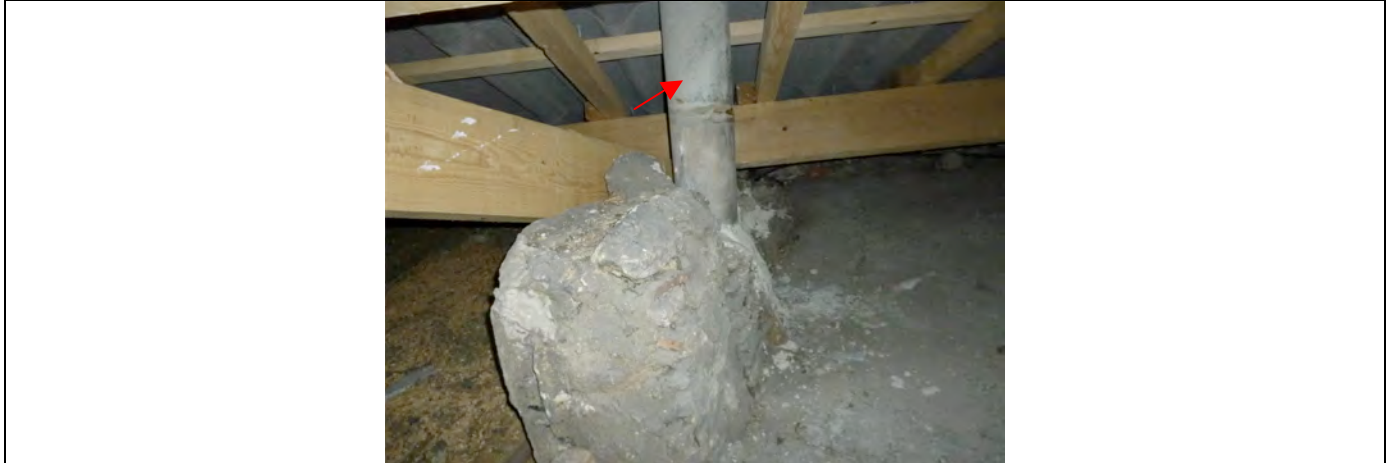
Conduit de fluide - Centre

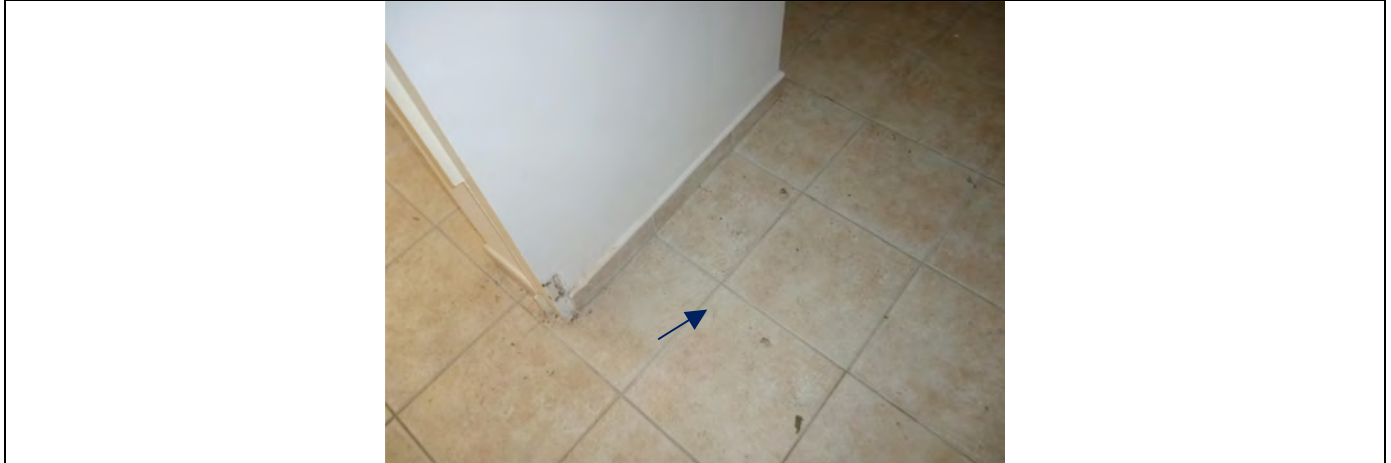
PRELEVEMENT : P001

Nom du client	Numéro de dossier	Pièce ou local
LEVENS	1705	Pièce n°1
Matériau	Date de prélèvement	Nom de l'opérateur
Colle carrelage	11/06/2013	OSENDA Thierry

Plancher - Sol

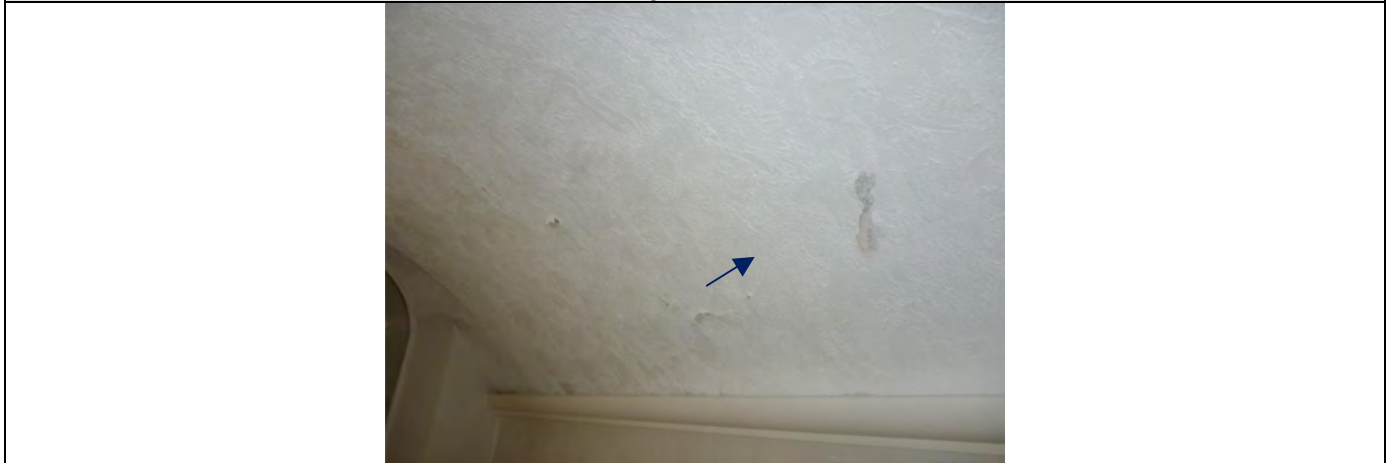
PRELEVEMENT : P002

Nom du client	Numéro de dossier	Pièce ou local
LEVENS	1705	Pièce n°1
Matériau	Date de prélèvement	Nom de l'opérateur
Enduits projetés	11/06/2013	OSENDA Thierry

Mur - A, B, C, D

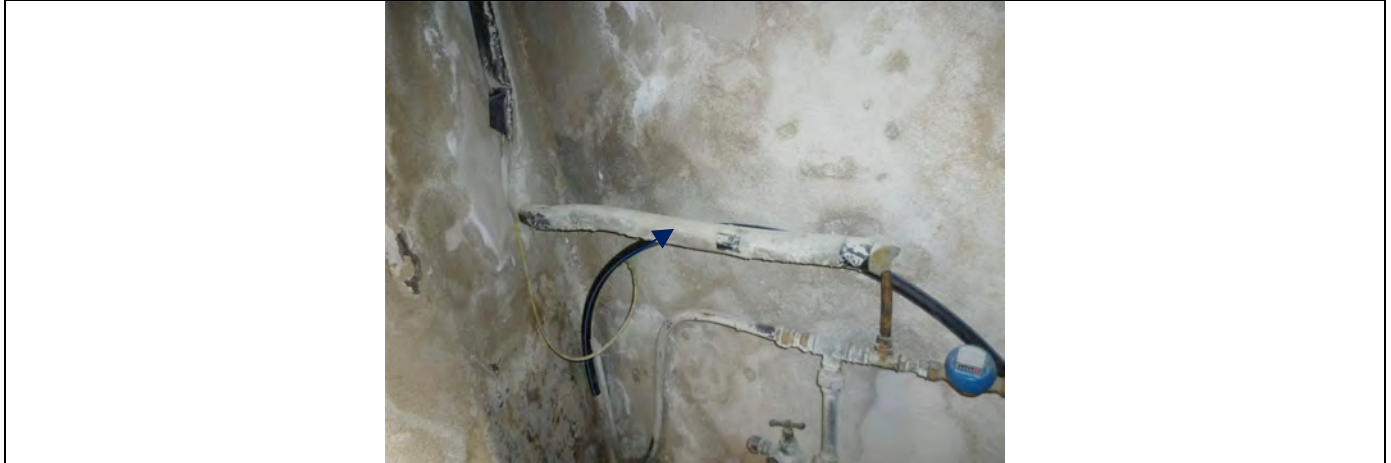
PRELEVEMENT : P003

Nom du client	Numéro de dossier	Pièce ou local
LEVENS	1705	Cave
Matériau	Date de prélèvement	Nom de l'opérateur
Calorifuge	23/07/2013	OSENDA Thierry

Conduit de fluide - B

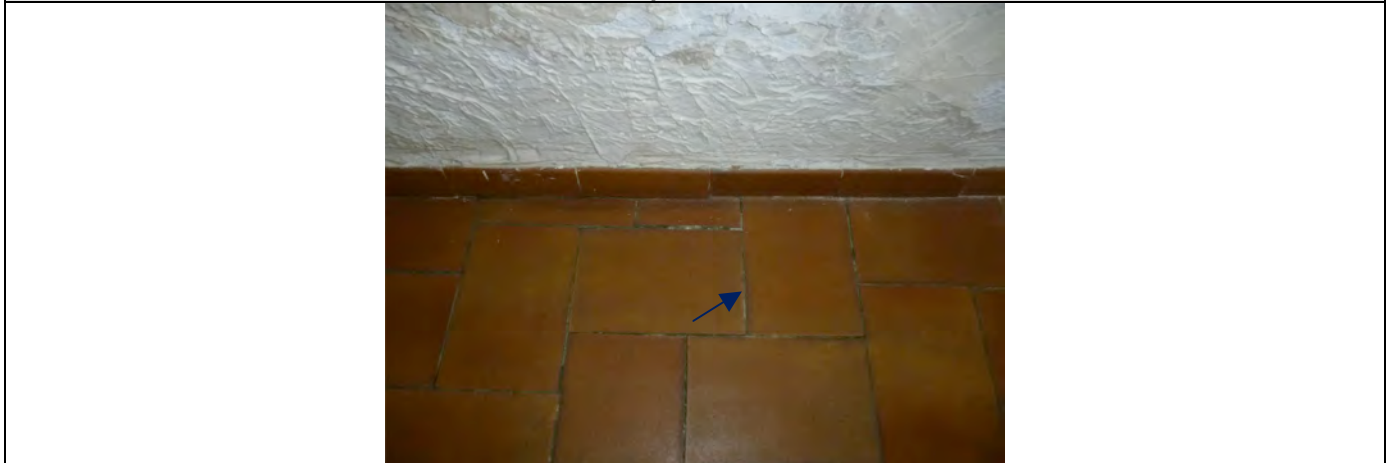
PRELEVEMENT : P004

Nom du client	Numéro de dossier	Pièce ou local
LEVENS	1705	Salle de restaurant n°1
Matériau	Date de prélèvement	Nom de l'opérateur
Colle carrelage	23/07/2013	OSENDA Thierry

Plancher - Sol

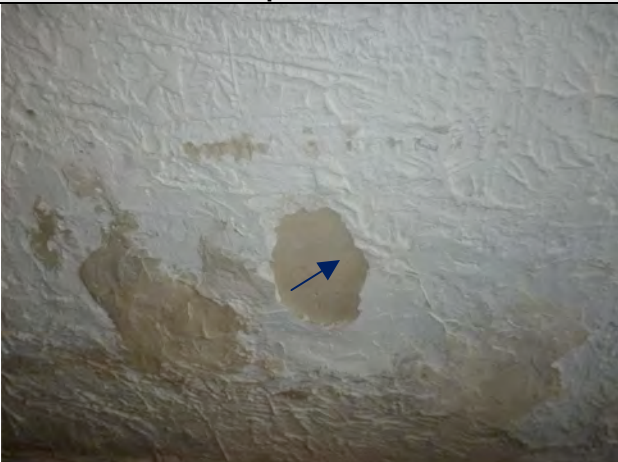
PRELEVEMENT : P005

Nom du client	Numéro de dossier	Pièce ou local
LEVENS	1705	Salle de restaurant n°1
Matériau	Date de prélèvement	Nom de l'opérateur
Enduits projetés	23/07/2013	OSENDA Thierry
Localisation		
Mur - A, B, C, D		
Emplacement

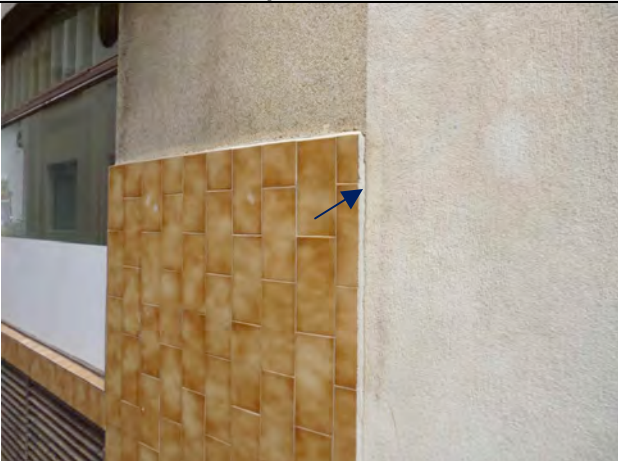
PRELEVEMENT : P006

Nom du client	Numéro de dossier	Pièce ou local
LEVENS	1705	façades
Matériau	Date de prélèvement	Nom de l'opérateur
colle faïence et enduit	23/07/2013	OSENDA Thierry
Localisation		
Murs - Murs		
Emplacement

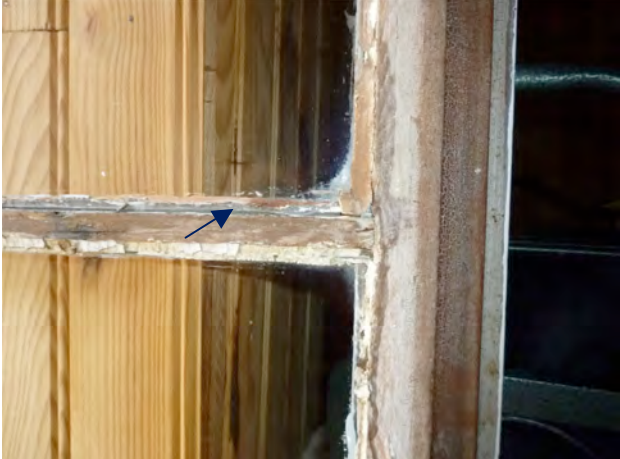
PRELEVEMENT : P007

Nom du client	Numéro de dossier	Pièce ou local
LEVENS	1705	façades
Matériau	Date de prélèvement	Nom de l'opérateur
Mastic	23/07/2013	OSENDA Thierry
Localisation		
Fenêtres - Murs		
Emplacement

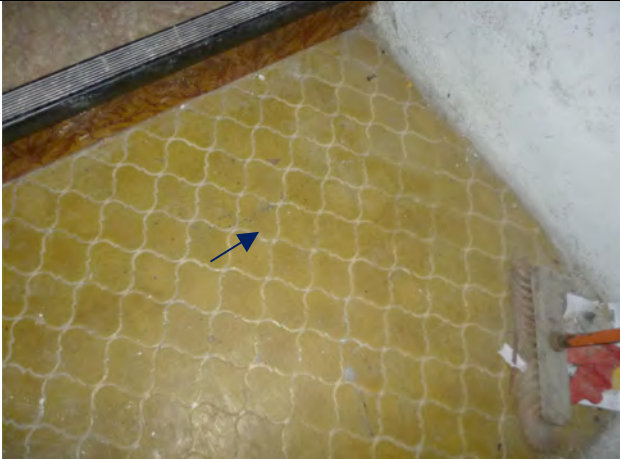
PRELEVEMENT : P008

Nom du client	Numéro de dossier	Pièce ou local
LEVENS	1705	Hall n°1
Matériau	Date de prélèvement	Nom de l'opérateur
Béton - Linoléum	11/07/2013	OSENDA Thierry
Localisation		
Plancher - Sol		
Emplacement

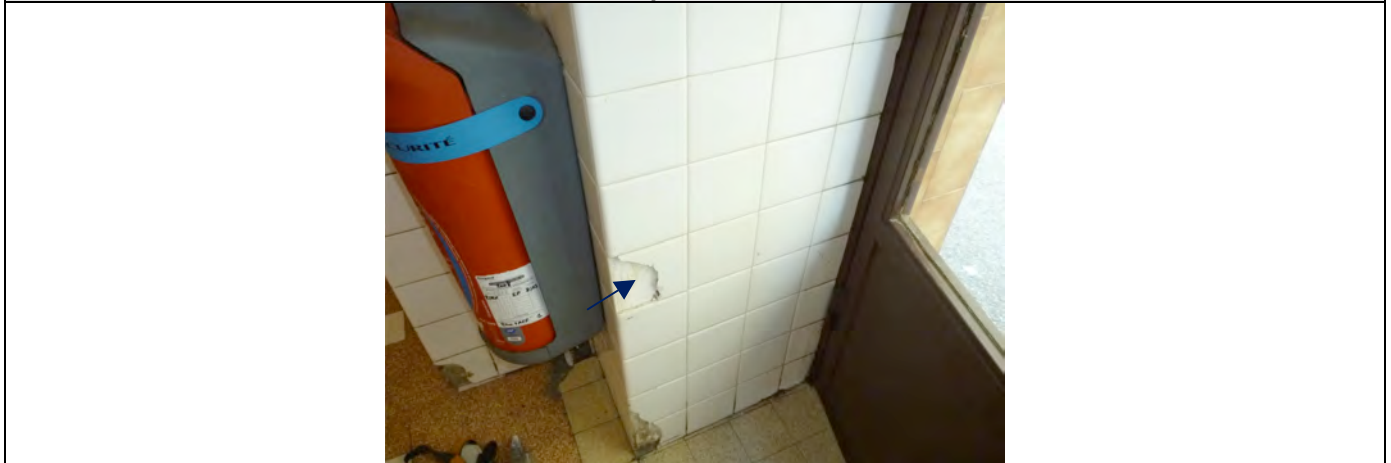
PRELEVEMENT : P010

Nom du client	Numéro de dossier	Pièce ou local
LEVENS	1705	Boucherie
Matériau	Date de prélèvement	Nom de l'opérateur
Colle faïence	11/06/2013	OSENDA Thierry

Mur - Murs

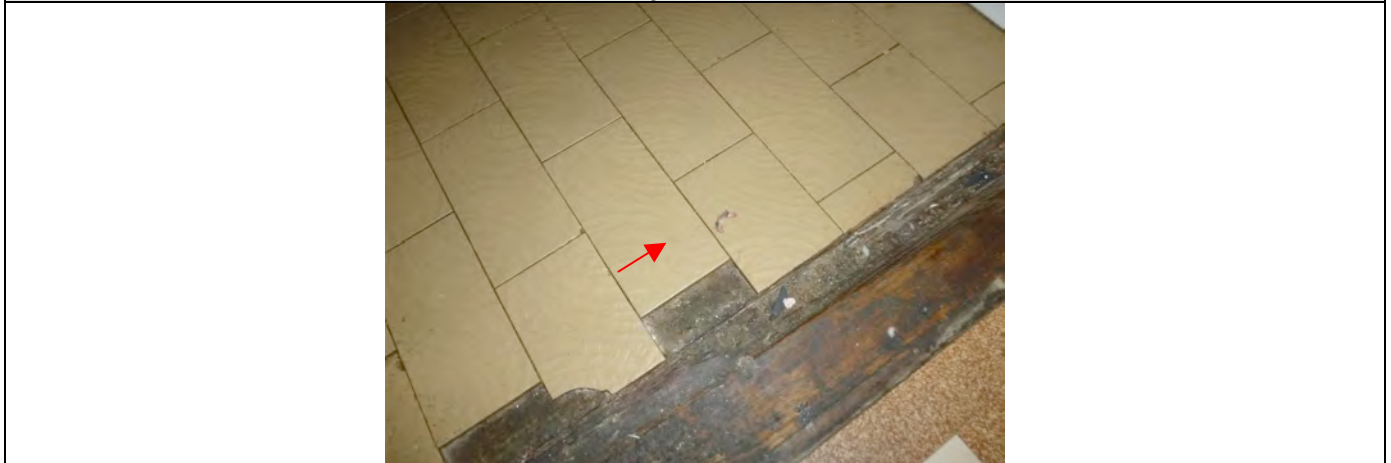
PRELEVEMENT : P012

Nom du client	Numéro de dossier	Pièce ou local
LEVENS	1705	Chambre froide n°2
Matériau	Date de prélèvement	Nom de l'opérateur
Colle carrelage	23/07/2013	OSENDA Thierry

Plancher - Sol

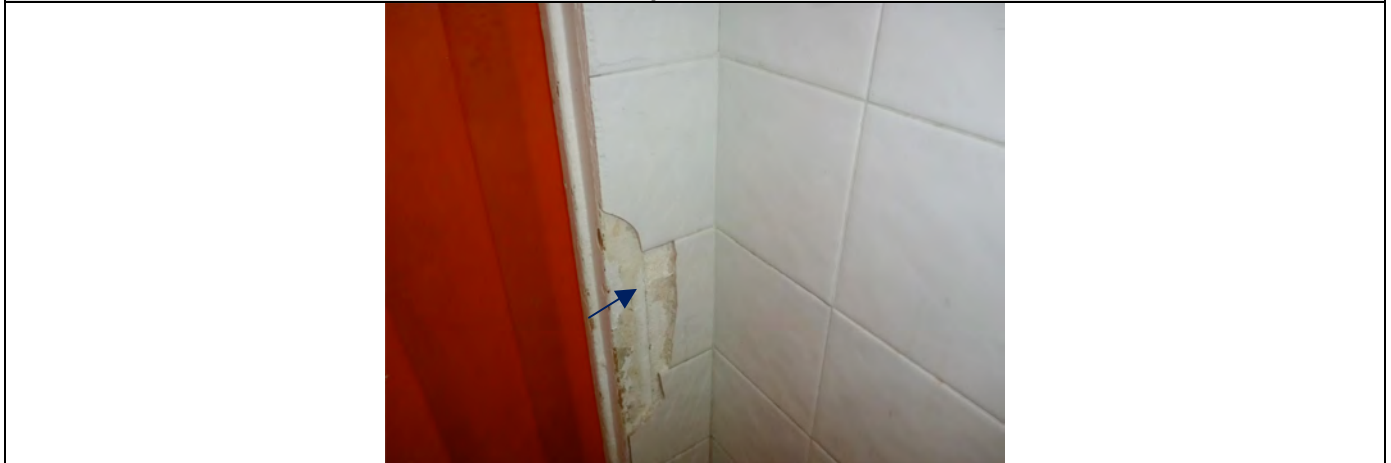
PRELEVEMENT : P014

Nom du client	Numéro de dossier	Pièce ou local
LEVENS	1705	Arrière boutique
Matériau	Date de prélèvement	Nom de l'opérateur
Colle faïence	23/07/2013	OSENDA Thierry

Mur - Murs

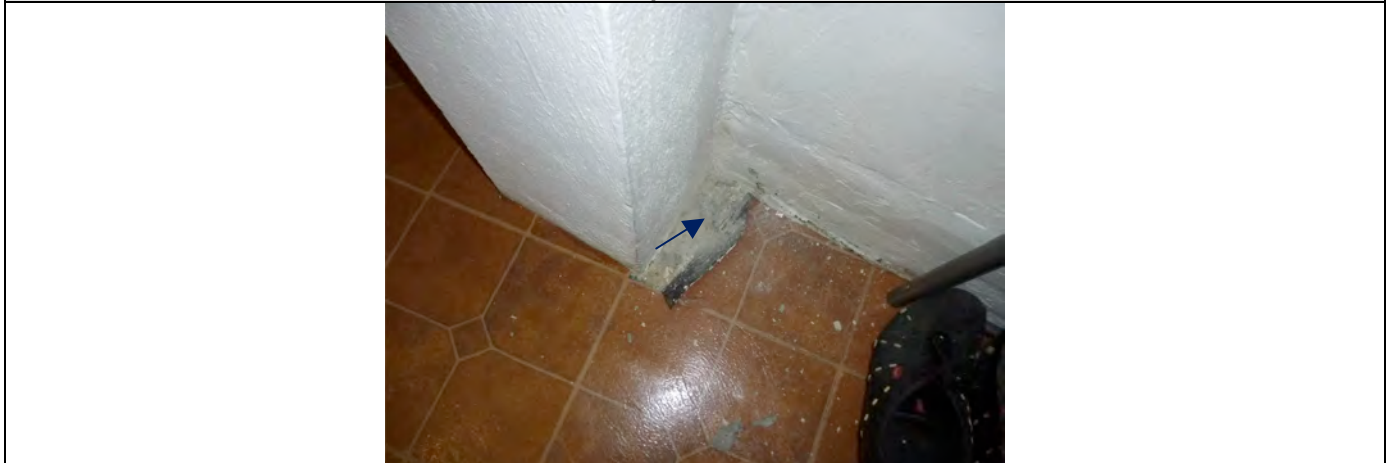
PRELEVEMENT : P016

Nom du client	Numéro de dossier	Pièce ou local
LEVENS	1705	Couloir n°1
Matériau	Date de prélèvement	Nom de l'opérateur
Ragréage	23/07/2013	OSENDA Thierry

Plancher - Sol

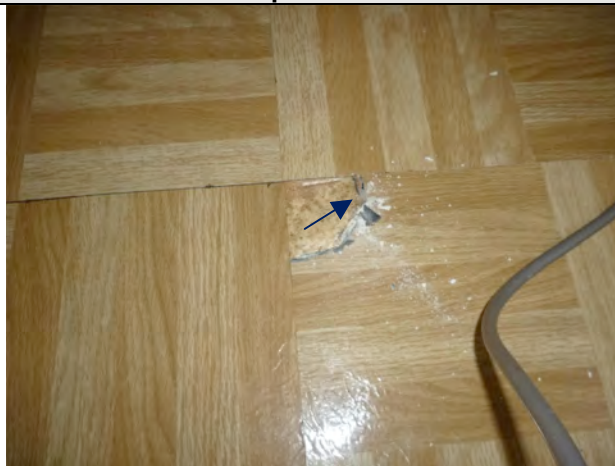
PRELEVEMENT : P018

Nom du client	Numéro de dossier	Pièce ou local
LEVENS	1705	Cuisine n°2
Matériau	Date de prélèvement	Nom de l'opérateur
Béton - Linoléum	23/07/2013	OSENDA Thierry

Plancher - Sol

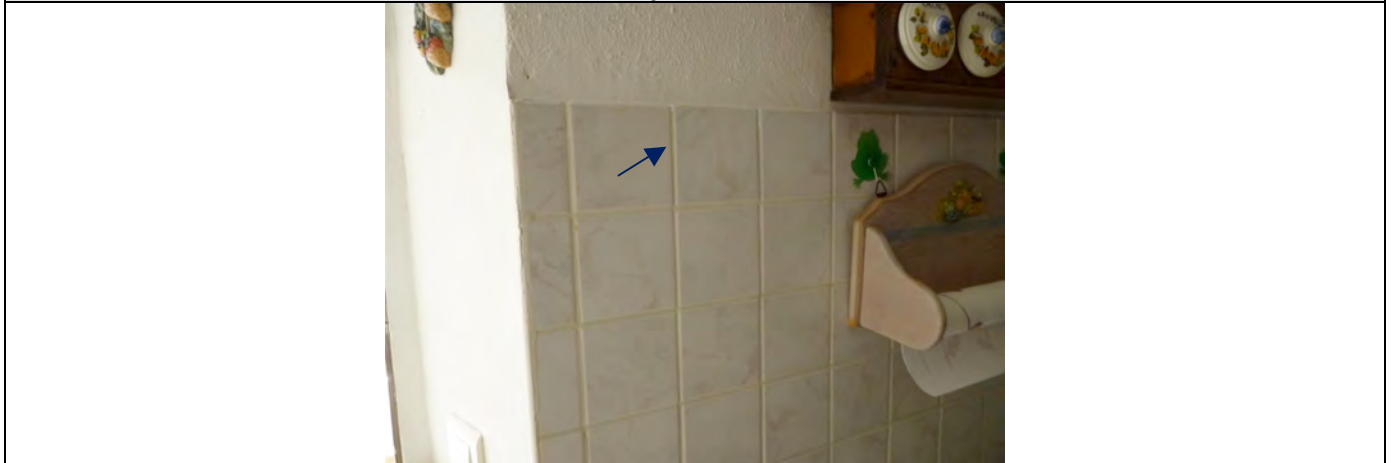
PRELEVEMENT : P020

Nom du client	Numéro de dossier	Pièce ou local
LEVENS	1705	Cuisine n°2
Matériau	Date de prélèvement	Nom de l'opérateur
Colle faïence	23/07/2013	OSENDA Thierry

Mur - D

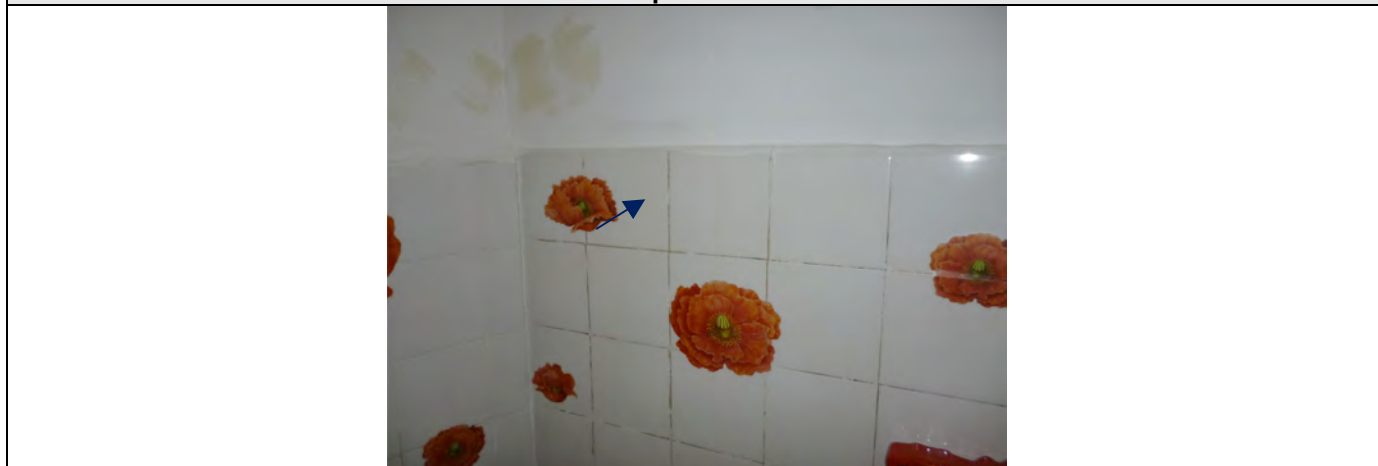
PRELEVEMENT : P021

Nom du client	Numéro de dossier	Pièce ou local
LEVENS	1705	Salle d'eau
Matériau	Date de prélèvement	Nom de l'opérateur
Colle faïence	23/07/2013	OSENDA Thierry
Localisation		
Mur - Murs		
Emplacement

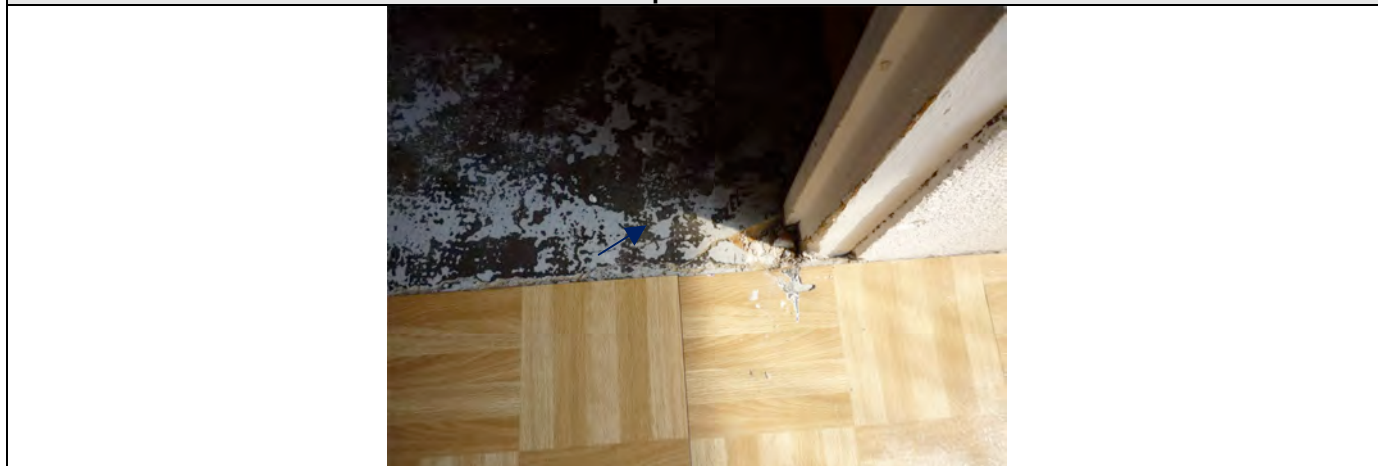
PRELEVEMENT : P022

Nom du client	Numéro de dossier	Pièce ou local
LEVENS	1705	Débarras n°1
Matériau	Date de prélèvement	Nom de l'opérateur
Ragréage	23/07/2013	OSENDA Thierry
Localisation		
Plancher - Sol		
Emplacement

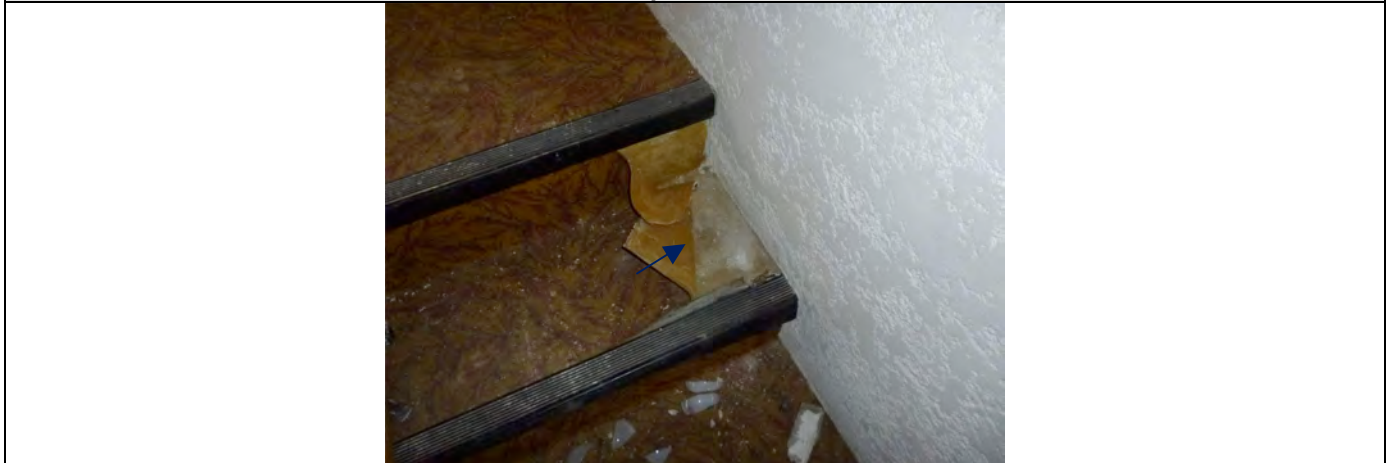
PRELEVEMENT : P024

Nom du client	Numéro de dossier	Pièce ou local
LEVENS	1705	Palier n°1
Matériau	Date de prélèvement	Nom de l'opérateur
Colle moquette	24/07/2013	OSENDA Thierry

Plancher - Sol

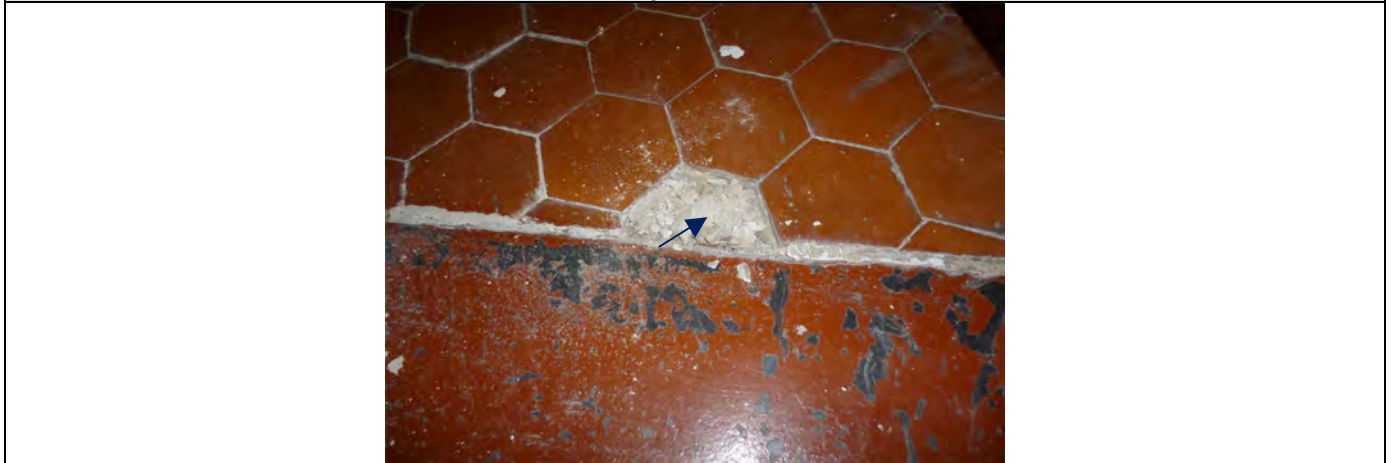
PRELEVEMENT : P026

Nom du client	Numéro de dossier	Pièce ou local
LEVENS	1705	Hall n°2
Matériau	Date de prélèvement	Nom de l'opérateur
Ragréage	24/07/2013	OSENDA Thierry

Plancher - Sol

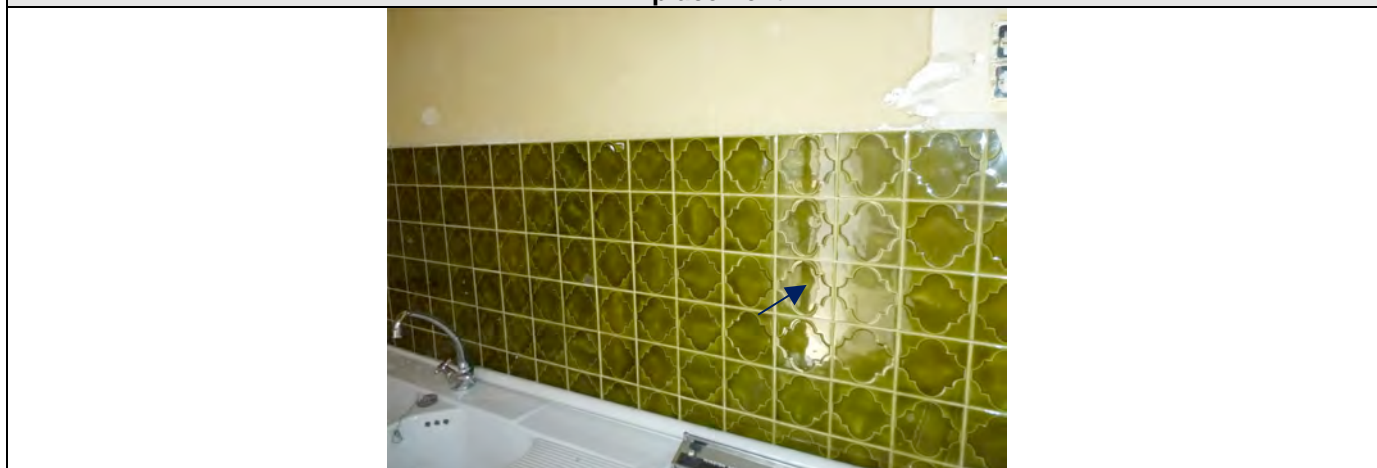
PRELEVEMENT : P030

Nom du client	Numéro de dossier	Pièce ou local
LEVENS	1705	Cuisine n°3
Matériau	Date de prélèvement	Nom de l'opérateur
Colle faïence	24/07/2013	OSENDA Thierry

Mur - A

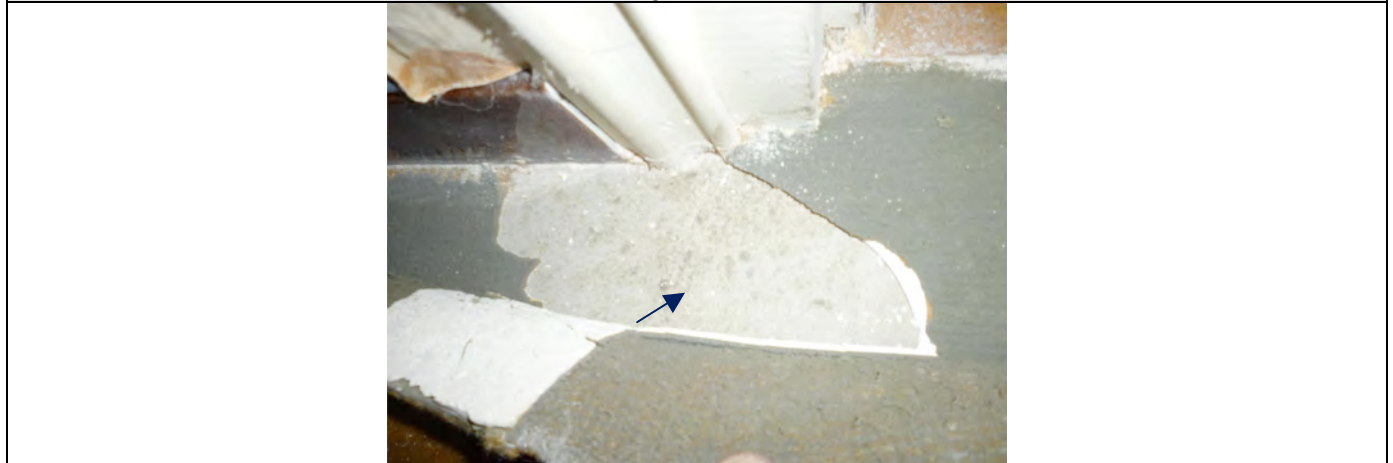
PRELEVEMENT : P032

Nom du client	Numéro de dossier	Pièce ou local
LEVENS	1705	Chambre n°4
Matériau	Date de prélèvement	Nom de l'opérateur
Colle moquette	24/07/2013	OSENDA Thierry

Plancher - Sol

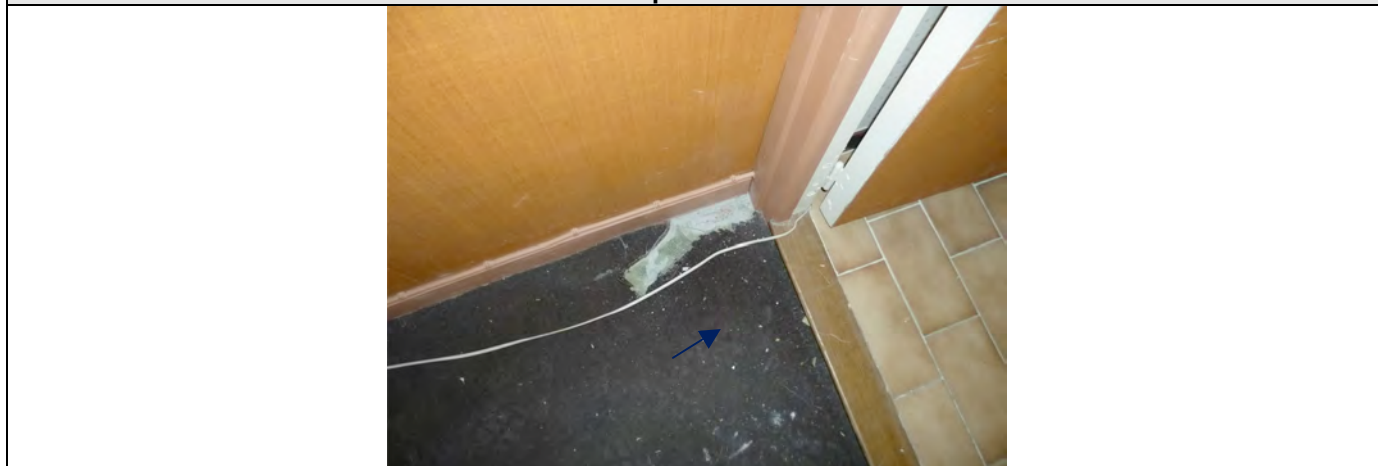
PRELEVEMENT : P034

Nom du client	Numéro de dossier	Pièce ou local
LEVENS	1705	Chambre n°5
Matériau	Date de prélèvement	Nom de l'opérateur
Colle moquette	24/07/2013	OSENDA Thierry

Plancher - Sol

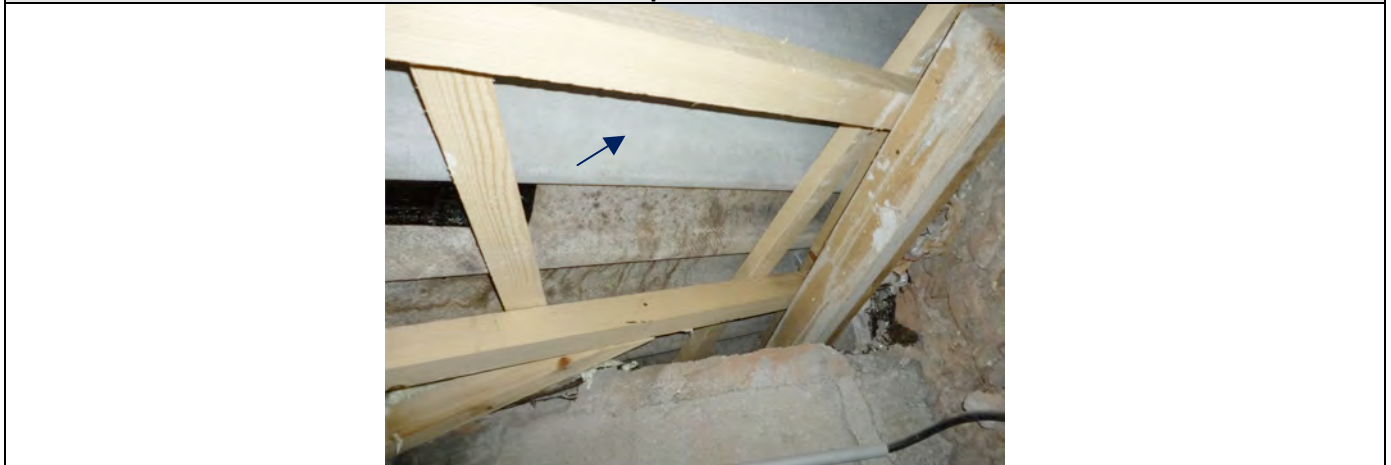
PRELEVEMENT : P036

Nom du client	Numéro de dossier	Pièce ou local
LEVENS	1705	Combles n°1
Matériau	Date de prélèvement	Nom de l'opérateur
Plaques fibreuses - Fabrication récente marquage.	25/07/2013	OSENDA Thierry

Plafond - Plafond

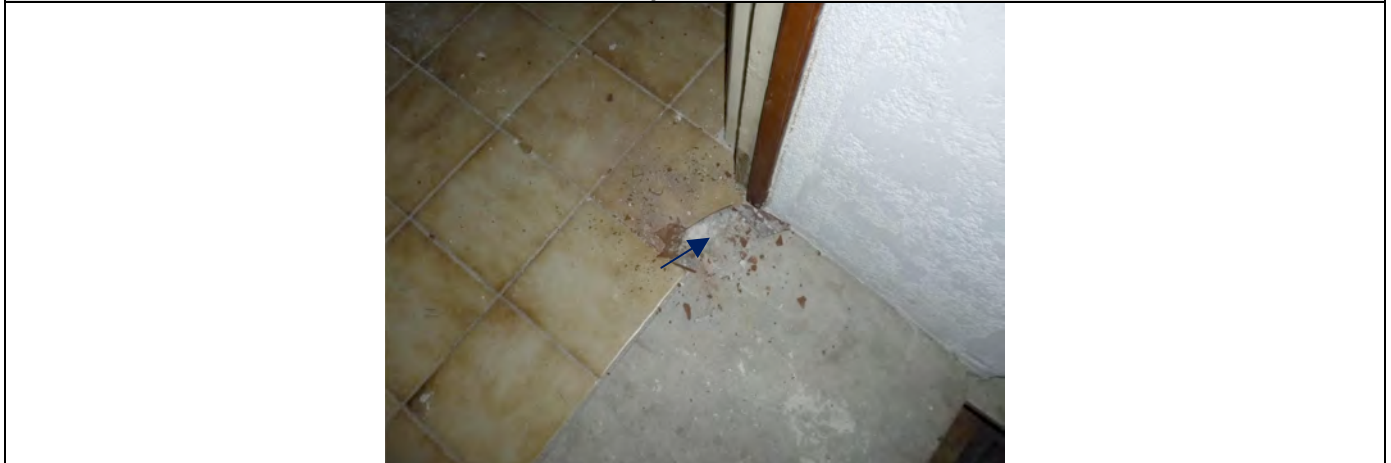
PRELEVEMENT : P037

Nom du client	Numéro de dossier	Pièce ou local
LEVENS	1705	Palier n°3
Matériau	Date de prélèvement	Nom de l'opérateur
Colle carrelage	25/07/2013	OSENDA Thierry

Plancher - Sol

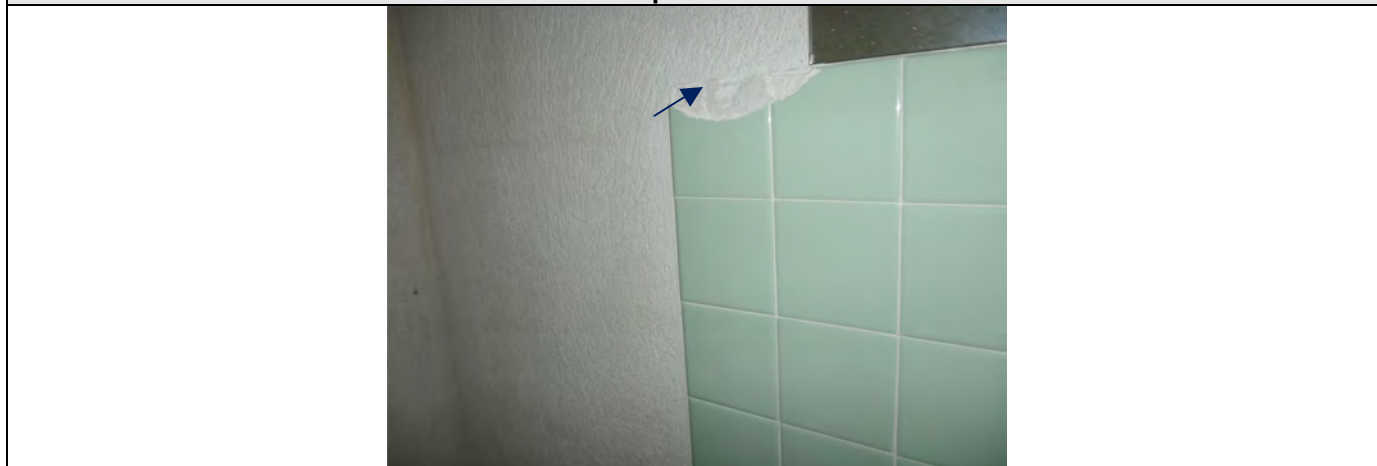
PRELEVEMENT : P039

Nom du client	Numéro de dossier	Pièce ou local
LEVENS	1705	WC n°2
Matériau	Date de prélèvement	Nom de l'opérateur
Colle faïence	25/07/2013	OSENDA Thierry

Mur - Murs

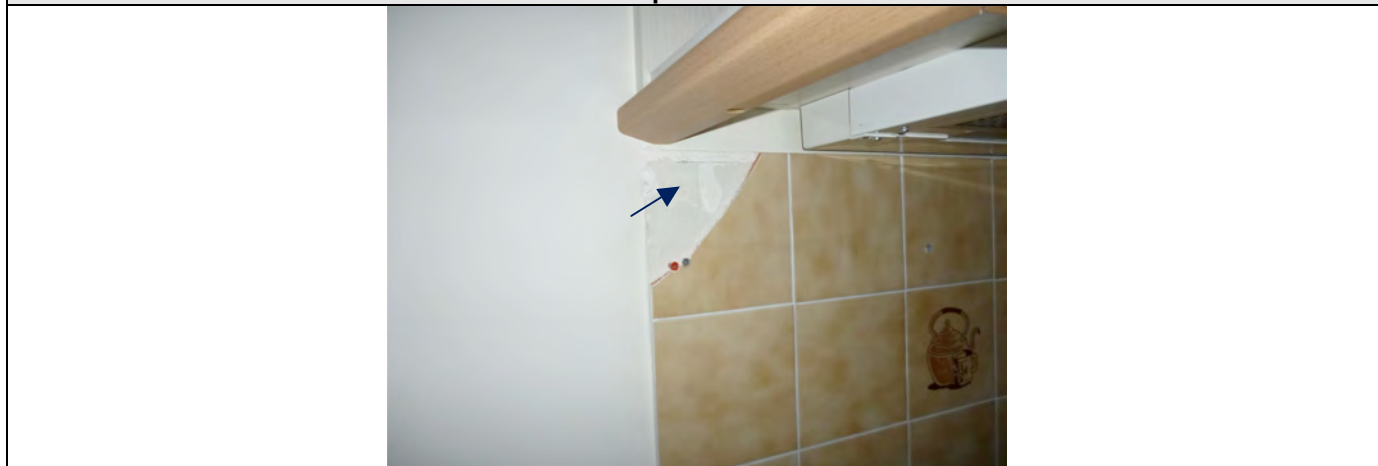
PRELEVEMENT : P040

Nom du client	Numéro de dossier	Pièce ou local
LEVENS	1705	Séjour/Cuisine
Matériau	Date de prélèvement	Nom de l'opérateur
Colle faïence	25/07/2013	OSENDA Thierry
Localisation		
Mur - Murs		
Emplacement

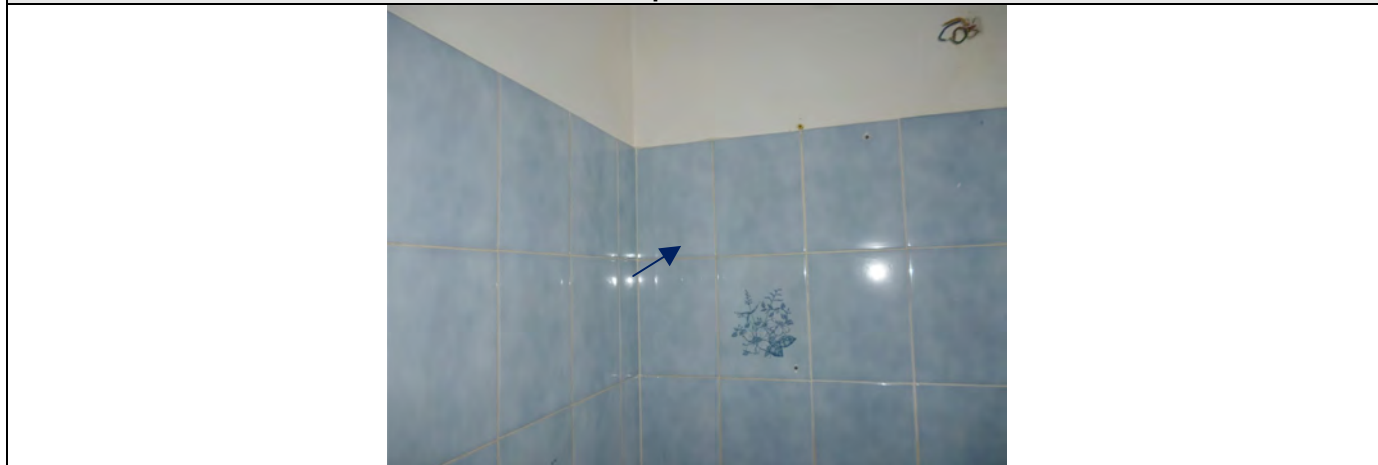
PRELEVEMENT : P041

Nom du client	Numéro de dossier	Pièce ou local
LEVENS	1705	Salle de Bains n°3
Matériau	Date de prélèvement	Nom de l'opérateur
Colle faïence	25/07/2013	OSENDA Thierry
Localisation		
Mur - Murs		
Emplacement

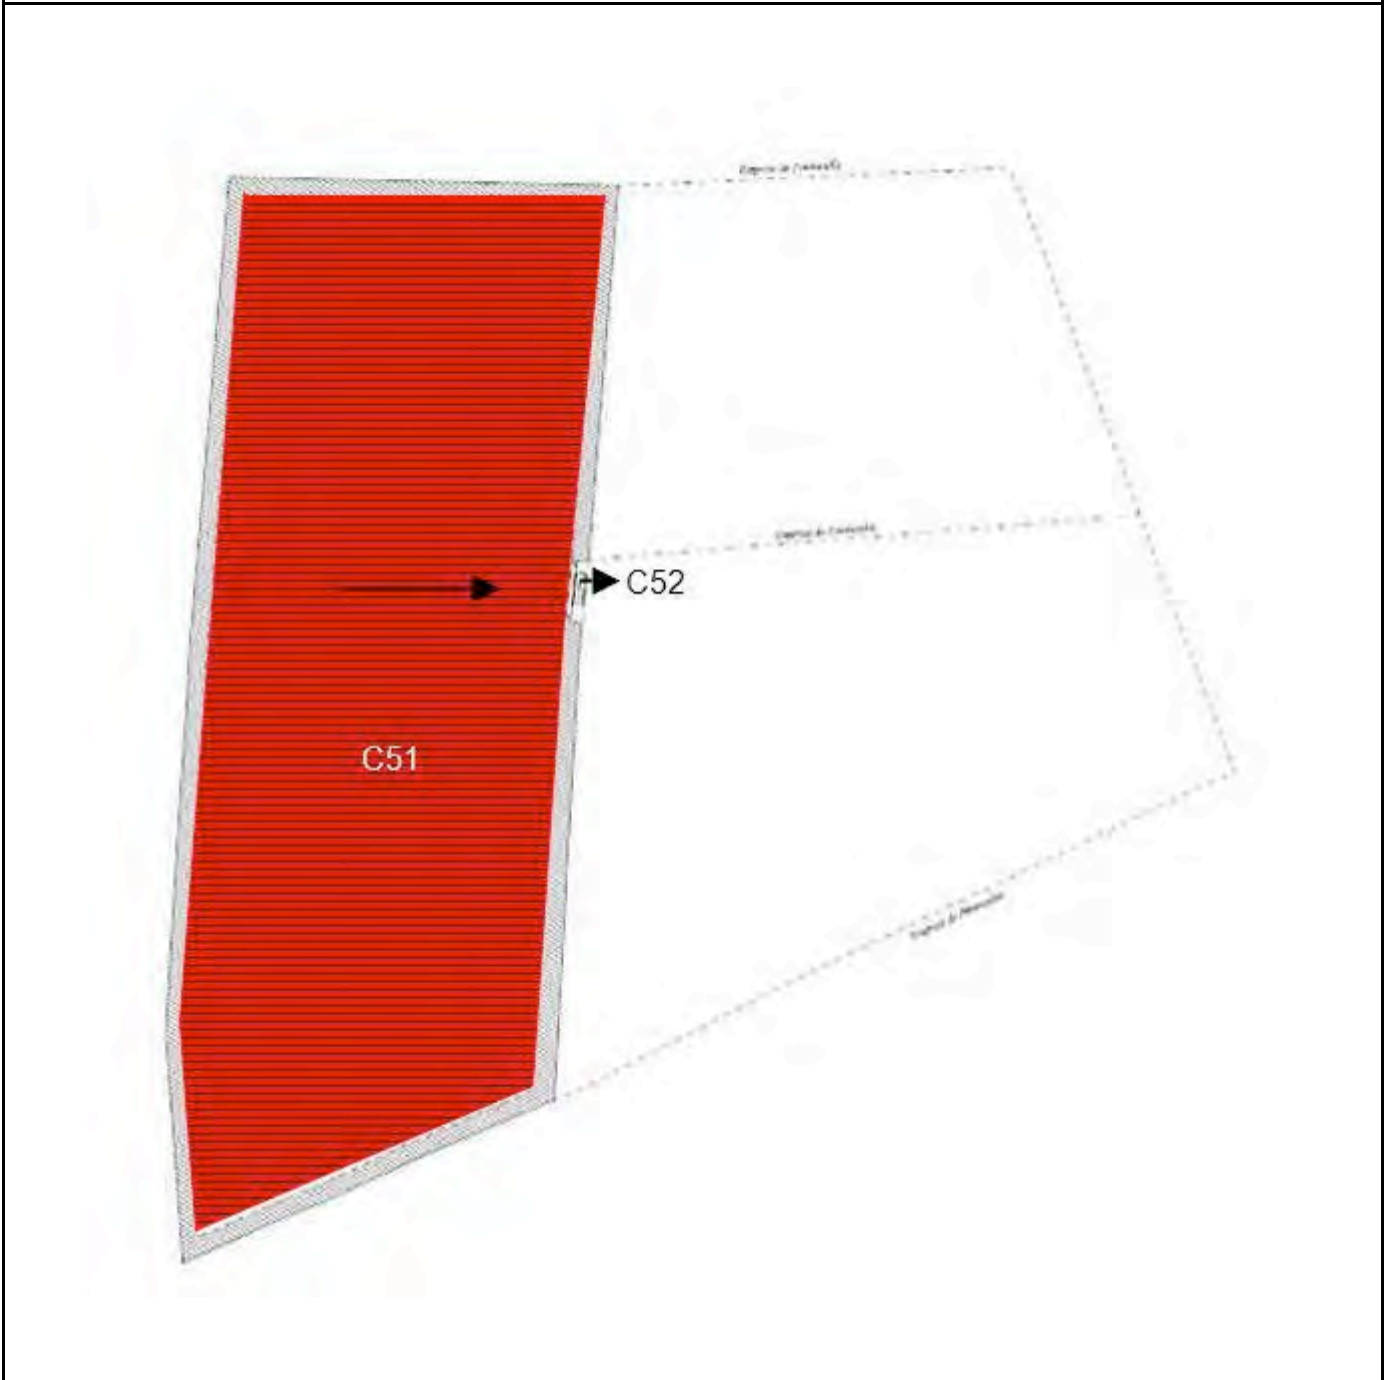
: Plaque en fibre ciment amianté
